Fahrzeugzustandsbericht - Verkauf

MERCEDES-BENZ C-Klasse

MERCEDES C 220 d 9G-TRONIC 4Matic Avantgarde

Inspektion - ID	**11720612**	Besichtigt am	**03.11.2026 10:10:28**

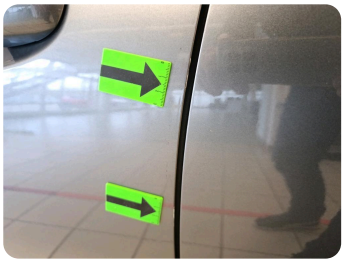
2 | Tür vorne links

Schadensart	**Kratzer**
Schweregrad	**>4 cm - 6 cm**
Reparaturmethode	**Lackieren**
Ursache	**Bei Inspektion festgestellt**
