DEKRA-Nr: 0357 / 024626 / 2026 / B085578002636 vom 09.11.2026

Vermarktungsbericht

Auftraggeber	ALD AutoLeasing D GmbH Flotte, Nedderfeld 95, 22529 Hamburg
Besichtigung	09.11.2026

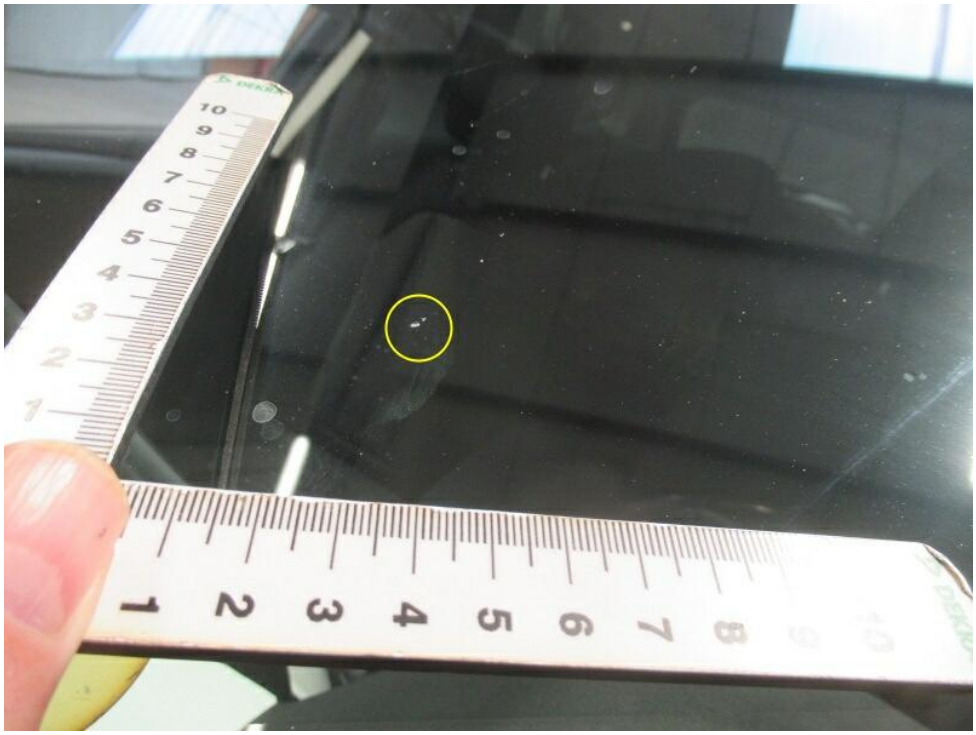
Frontscheibe, Steinschlag, Gebrauchsspur
(Bild 9)
Motorhaube Lackierung, Steinschlag,
Gebrauchsspur (Bild 8)

Bild 8 : Motorhaube Lackierung, Steinschlag, Gebrauchsspur

Bild 9 : Frontscheibe, Steinschlag, Gebrauchsspur

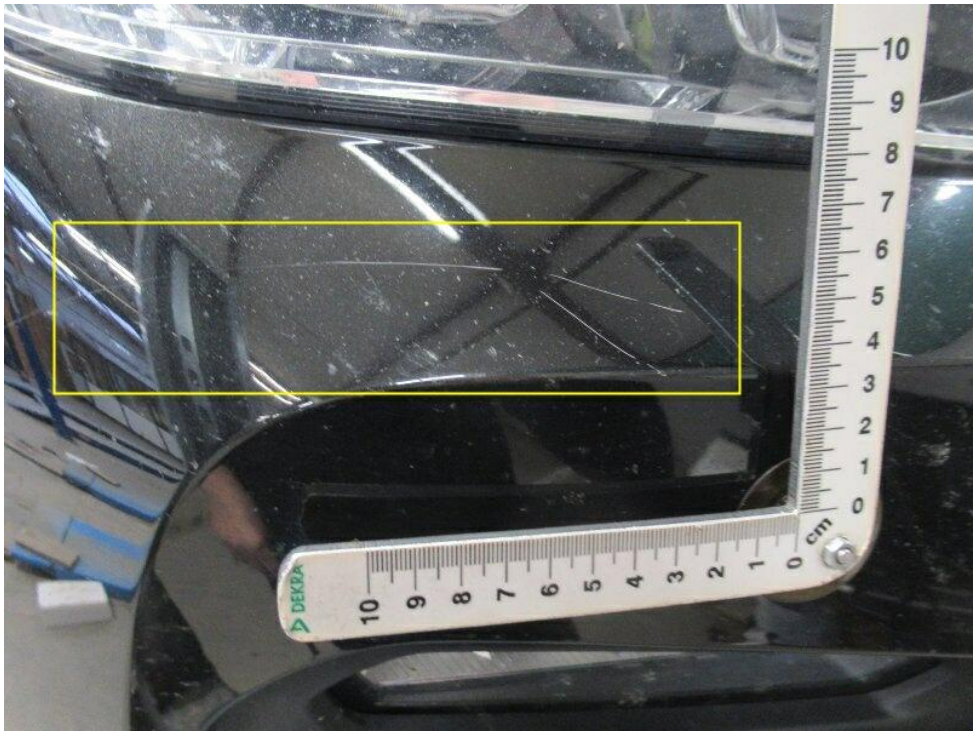
1. Winterreifen einseitig abgefahren, Fahrzeug vermessen (Bild 10)
2. Seitenteil hinten links, eingedellt, smart repair (Bild 19, 20)
3. Tür hinten rechts, eingedellt, smart repair (Bild 17, 18)
4. Tür vorne rechts, Delle/Kratzer, smart repair (Bild 14, 15, 16)
5. Stoßfänger vorne Lackierung, zerkratzt, smart repair (Bild 11, 12, 13)

Bild 10 : Winterreifen einseitig abgefahren, Fahrzeug vermessen

Bild 11 : Stoßfänger vorne Lackierung, zerkratzt, smart repair

Bild 12 : Stoßfänger vorne Lackierung, zerkratzt, smart repair

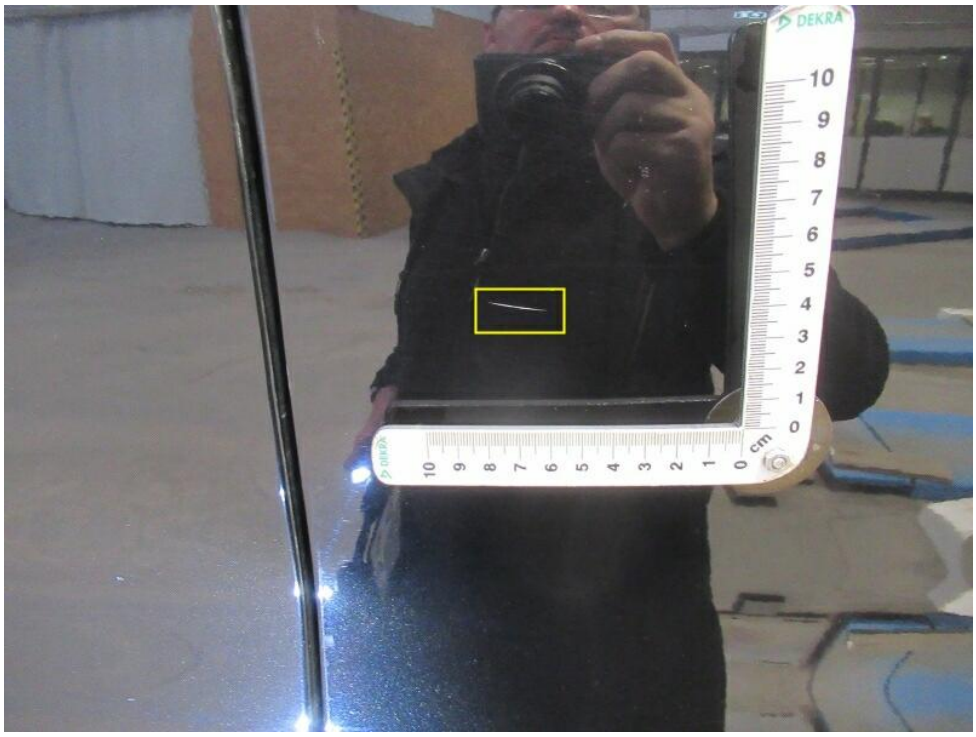
Bild 13 : Stoßfänger vorne Lackierung, zerkratzt, smart repair

Bild 14 : Tür vorne rechts, Delle/Kratzer, smart repair

Bild 15 : Tür vorne rechts, Delle/Kratzer, smart repair

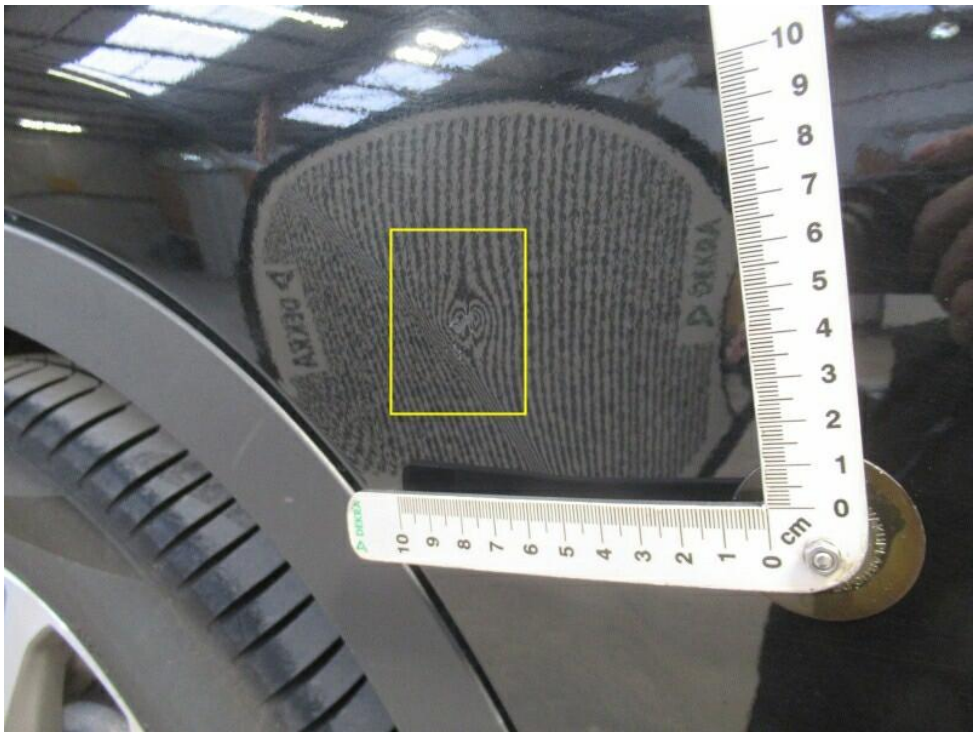
Bild 16 : Tür vorne rechts, Delle/Kratzer, smart repair

Bild 17 : Tür hinten rechts, eingedellt, smart repair
