DEKRA-Nr: 0357 / 039341 / 2026 / B083273002707 vom 02.11.2026

Vermarktungsbericht

Erstzulassung	18.09.2023	Fahrzeugart	Personenkraftwagen
Hersteller	Kia	Typ / Verkaufsbez.	Sorento (MQ4)(2020->) / Sorento 1.6 T-GDI Plug-In Hybrid Platinum 4WD (EUR 5
Aufbauart	Geländewagen	Türen	
Fahrzeug-Ident.-Nr.	KNARM81HDP5200007	HSN / TSN	2233 / ABJ
DAT €uropa-Code®	014250900440001	DAT Marktindex	DE001 6411
Km-Stand abgelesen	46251	Energiequelle / Kraftstoff	Hybr.B/E ext.aufl.
Zylinderanzahl	4	Leistung (kW)	132
Hubraum (ccm)	1598	Getriebe / Gänge	Automatik / 6
Felgen	Leichtmetall	Farbe / Farbe	(UD) SCHNEEWEISS / Metallic / UD / Weiß

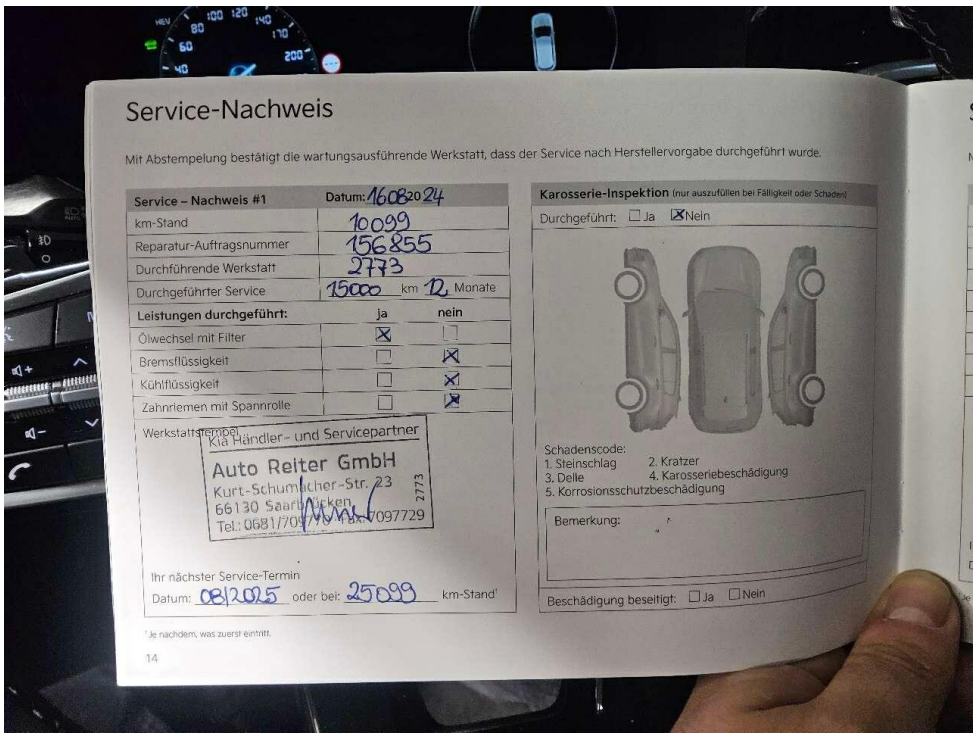
Bild 7 : Wartungsnachweise
Wartung fällig, Entfall der uneingeschränkten Herstellergarantie
