Rapport d'inspection

PEUGEOT 3008

Immatriculation	**GD-780-ME**
VIN	**VF3M4DGZUMS238633**
Kilométrage	**111 634 km**
Première immatriculation	**10/12/2021**
Couleur carrosserie	**Gris**

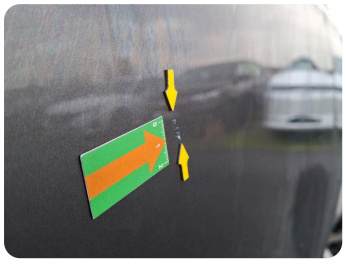
Porte ARG

Type de dommage	**Bosse(s)**
Mode de réparation	**LI - Réparer et peindre (complet)**

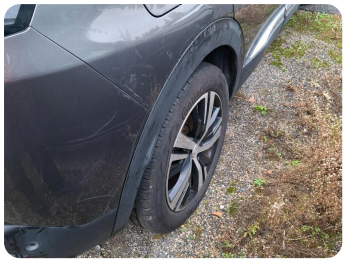
Jante alum. AVG bi-ton/polychrome

Type de dommage	**Griffe(s)**
Mode de réparation	**Réparer/rempl. (montant forfaitaire)**
